(54) DIGITAL IMAGE READER

PROBLEM TO BE SOLVED: To provide a digital image reader that minimizes deterioration in accuracy of shading correction due to the effect of dust, dirt and flaws on a reference board or the like.

特開平11-289432

(54) 【発明の名称】 デジタル画像読取装置

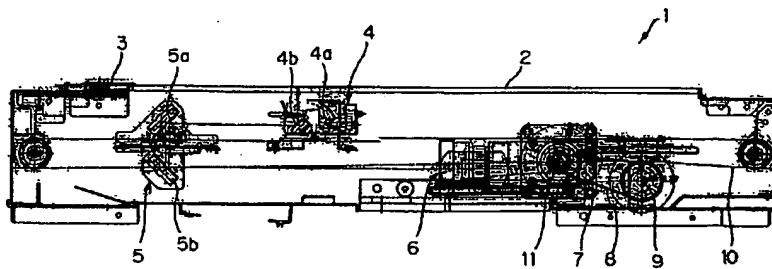
【図5】 本発明の実施の形態及び実施例に係るデジタルカラー複写機A1の画像読取装置1の概略構成を示す断面図。

【発明の実施の形態】以下添付図面を参照して、本発明の実施の形態及び実施例につき説明し、本発明の理解に供する。尚、以下の実施の形態及び実施例は本発明を具体化した一例であって、本発明の技術的範囲を限定する性格のものではない。ここに、図1は本発明の実施の形態に係るデジタルカラー複写機A1の制御部20の概略構成を示すブロック図、図2は基準板3における複数の走査ラインと汚れP1との関係の一例を示す模式図、図3は実施例に係る制御部20'の概略構成を示すブロック図、図4は基準板3における複数の走査ラインと傷P2との関係の一例を示す模式図、図5は本発明の実施の形態及び実施例に係るデジタルカラー複写機A1の画像読取装置1の概略構成を示す断面図である。本実施の形態では、本発明に係るデジタル画像読取装置をデジタルカラー複写機A1の画像読取装置1として具現化した例を示す。まず、本実施の形態に係るデジタルカラー複写機A1の画像読取装置1の概略装置構成について簡単に説明する。図5に示すように、画像読取装置1の上部には、原稿をセットするコンタクトガラス2が取り付けられており、その下方には、光源4aやミラー4b等を一体的に構成した露光ユニット4、ミラー5a、5b等を一体的に構成したミラーユニット5、レンズ6、受光素子7などで構成される光学系が配備されている。上記光源4aから照射され、上記コンタクトガラス2上にセットされた原稿面で反射された光は、上記ミラー4a、5a、5bに案内され、上記レンズ6を介して受光素子7で受光される。上記露光ユニット4及び上記ミラーユニット5は、ベルト8、駆動軸9、ワイヤ10などを介してモータ11の駆動により図2の左右方向に移動され、これにより上記コンタクトガラス2上にセットされた原稿全面の露光、読み取りが行われる。また、上記コンタクトガラス2に隣接する位置には、図5の面外方向に帯状の基準板3が取り付けられている。シェーディング補正を行う際には、上記露光ユニット4及び上記ミラーユニット5が上記基準板3の下方まで移動され、上記基準板3の露光、読み取りが行われる。なお、上記シェーディング補正に関する制御は図5には図示しない制御部2
